# **COLISION DE UN BARCO PORTA CONTENEDORES CON UNA BALLENA DE BRYDE (*Balaenoptera edeni*) EN EL GOLFO DE GUAYAQUIL, ECUADOR**

**Fernando Félix (1)**

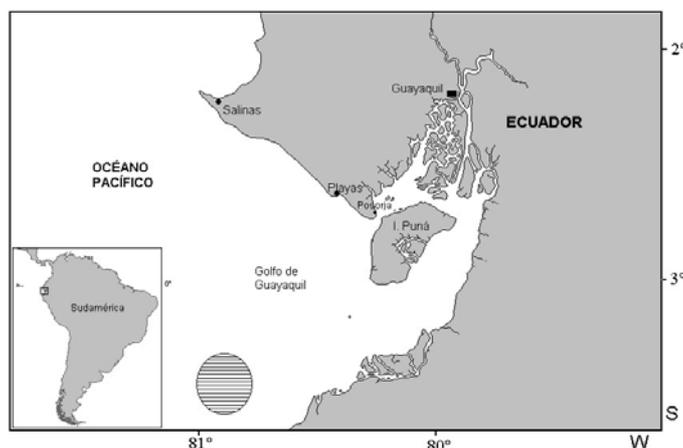
**Figura 1.** Sitio del impacto según la información proporcionada por el capitán del barco (círculo con líneas horizontales).

De acuerdo a la información proporcionada por su Capitán, entre las 20:00 y 21:00 horas del jueves 9 de diciembre la velocidad del barco se redujo de 18.5 a 16.8 nudos, sin una razón aparente, por lo que incluso tuvo que incrementar la velocidad para llegar a la hora programada a la boya de la estación piloto localizada a la entrada del canal del Morro, entre la costa noroeste de la isla Puná y Posorja. En el momento que la velocidad del barco disminuyó, éste se encontraba en la parte sur del Golfo de Guayaquil (3°34'S, 80°58'W-3.20°S, 80°48'W), en el límite entre Ecuador y Perú, lugar donde habría ocurrido la colisión (Figura 1). El impacto no fue sentido por la tripulación y solo se dieron cuenta de la presencia de la ballena cuando el barco ancló en la zona de cuarentena, donde se realizó una primera inspección entre las 17:00 y 18:00 horas del viernes 10 a fin evaluar la situación. Inicialmente se pensó desembarcar la ballena en puerto para su disposición final en el botadero municipal, pero en la inspección se determinó que el animal era más grande de lo que se pensaba y, dado la estabilidad que éste tenía sobre el espolón de proa, la mejor opción sería que el mismo barco se encargue de dejarlo en mar abierto una vez que descargue y abandone el puerto al medio día del sábado 11.

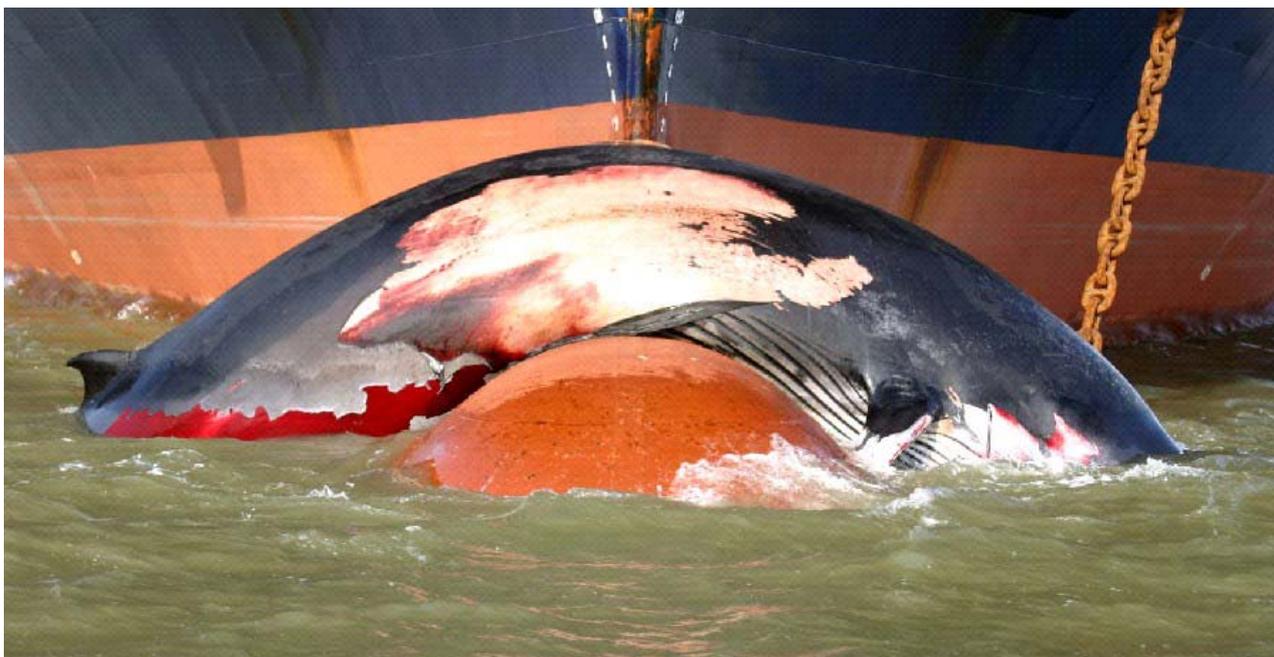
La ballena tenía alrededor de 2/3 partes del cuerpo fuera del agua, con la cabeza y el último tercio del cuerpo sumergidos y yacía vientre abajo con el flanco izquierdo incrustado en el filo de la proa del barco (Figura 2). El lugar de la herida, sin embargo, no era accesible, así que no se pudo observar la magnitud del daño que el choque había provocado en la ballena. El espécimen estaba bastante fresco, con la epidermis en la mayoría del cuerpo aún presente y con su coloración natural. El color era gris oscuro en la parte superior y se iba aclarando hacia la región ventral y anterior. En el flanco derecho, entre la aleta pectoral y la aleta dorsal a lo largo de unos 4 m ya no tenía epidermis y la capa de grasa mostraba hematomas de diferente tamaño. A la altura de la región pélvica el animal mostraba un hematoma que se extendía aproximadamente desde la altura del ombligo hacia atrás, más allá de la aleta dorsal, en la parte del cuerpo que estaba debajo de la superficie del agua. Otra pequeña área con hematomas y sin piel había en la región del oído y se extendía hacia adelante por el costado derecho de la cabeza. Las aletas pectorales y la aleta dorsal estaban completas, aunque la mayoría de la piel de las aletas pectorales ya se había desprendido. Muestras de piel para futuros estudios fueron colectadas.

**Figura 2.** Estado en que se encontraba la ballena de Bryde al realizarse la inspección en el área de cuarentena. Nótese los hematomas en el lado derecho.

La masiva hemorragia observada en la capa de grasa en el flanco derecho indica que el animal estaba vivo en el momento del impacto. El golpe habría destrozado varias costillas del lado izquierdo y probablemente algunos órganos, causando una hemorragia interna y la muerte de la ballena. Una fotografía que se tomó en el momento que la ballena fue levantada y dejada a la deriva mar afuera a 25 mn de la costa ( $01^{\circ}15'S81^{\circ}20'W$ ) en la mañana del 12 de diciembre, muestra una abertura grande en el lado izquierdo, localizada aproximadamente a un metro y medio atrás de la aleta pectoral (Figura 3).

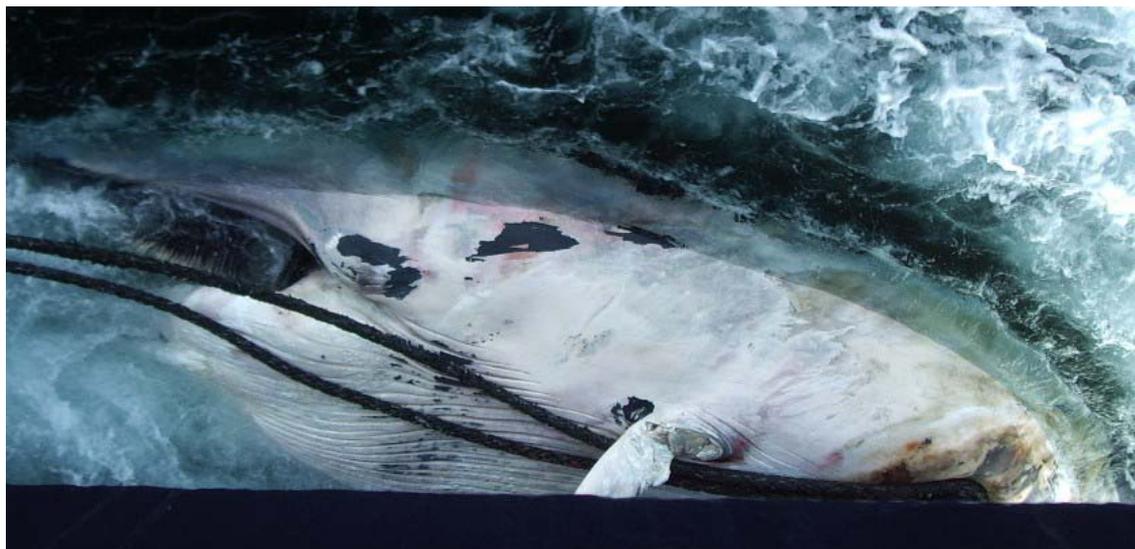
**Figura 3.** Momento en que la ballena era removida de la proa del “*Pantanal*”. En la parte inferior derecha se observa parcialmente la herida causada por la colisión en el flanco izquierdo de la ballena (foto cortesía de J. P. Camrath).
